Zustandsanalyse

Naturfreundehaus Brünig

19Adresse:	Unghüristrasse 31 Lungern OW
Höhe:	972 m
Baujahr:	1946 - 1960
Betten:	33
Logiernächte:	3500 pro Jahr (exkl. Pacht)
EBF	665 m ²
Heizung:	Öl/Holz/Elektro
Warmwasser:	Elektroboiler

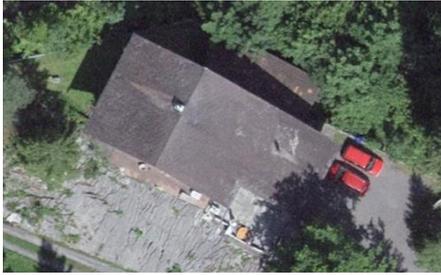
Dach	
Das Hauptdach von 1946 und der Anbau von 1981 sind in gutem Zustand. Wahrscheinlich wurde 1981 das gesamte Dach saniert.

Alter	43 Jahre
Nutzungsdauer	40 Jahre
U-Wert [W/m²K]	Dach

0.8
Mögliche Verbesserung	Eine Dachsanierung könnte mit der Installation einer Solarstromanlage kombiniert werden, um eine langfristige Nutzung sicherzustellen.

Der äussere Zustand des Daches ist gut, allerdings steht aufgrund des Alters des Daches in den nächsten Jahren eine Sanierung an. Dabei sollte gleich eine entsprechende Aussendämmung erfolgen. Zudem könnte in diesem Zuge auch eine Solarstromanlage integriert werden.

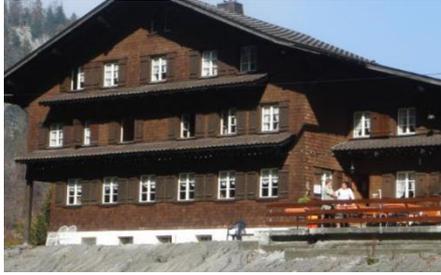
Fassade	
Die Holzschindelfassade aus dem Baujahr 1946 weist einen eher dünnwandigen Aufbau auf und verfügt über keine oder nur sehr geringe Dämmung.

Alter	14 Jahre
Nutzungsdauer	50 Jahre
U-Wert [W/m²K]	Fassaden

1
Mögliche Verbesserung	Die Fassade sollten energetisch verbessert werden. Eine umfassende Dämmung der Aussenwände würde die Wärmeverluste deutlich reduzieren.

Die Aussenwände haben eine Gesamtstärke von 12 cm und verfügen kaum über eine wirksame Dämmung. Um die heutigen Anforderungen bei Sanierungen zu erfüllen, sollte eine Dämmung von etwa 16 cm (abhängig vom verwendeten Dämmmaterial) aufgebracht werden.

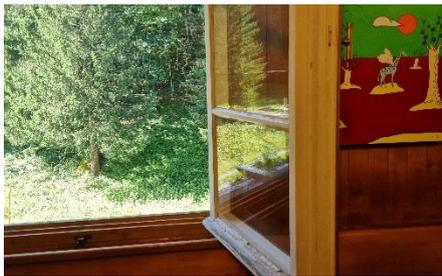
Fenster	
<p>Die Fenster bestehen aus Doppelverglasungen aus dem Baujahr 1946. Diese Fenster führen zu hohen Energieverlusten. Lediglich in der Küche sind neuere Isolierverglasungen vorhanden..</p>

Alter Nutzungsdauer	43 Jahre 30 Jahre
U-Wert [W/m²K]	Fenster

2.7
Mögliche Verbesserung	<p>Die Fenster haben ihre Nutzungsdauer erreicht. Ein Ersatz durch neue Fenster mit 3-fach-Wärmeschutzgläser vermindert die Wärmeverluste und steigert den Komfort im Gebäude.</p>

Die bestehenden Fenster bestehen grösstenteils aus Doppelverglasungen ohne Dichtungen aus dem Baujahr des Gebäudes. Diese sollten durch 3-fach Wärmeschutzverglasungen ersetzt werden, welche die Wärmeverluste deutlich reduzieren und den Wohnkomfort erheblich steigern.

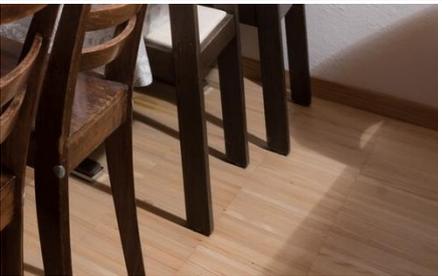
Boden	
<p>Der Boden gegen das Erdreich ist entsprechend dem Baujahr des Gebäudes schon etwas älter. Es wird angenommen, dass dieser im Zuge der Renovierung im Jahr 1989 mitsaniert wurde.</p>

Alter Nutzungsdauer	39 Jahre 50 Jahre
U-Wert [W/m²K]	Boden

0.8
Mögliche Verbesserung	<p>Böden gegen das Erdreich lassen sich im Nachhinein nur sehr schwer dämmen. Bei einer grösseren Sanierung sollte eine mögliche Dämmung der Böden geprüft werden. Böden, Decken und Wände gegen unbeheizte Räume lassen sich relativ einfach dämmen.</p>

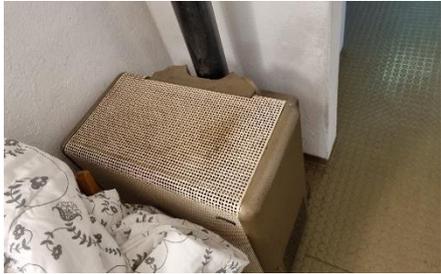
Heizung und Warmwasser			
<p>Das Gebäude wird von einer Öl- und von Holzheizungen mit Wärme versorgt, zusätzlich werden dezentrale Elektroheizungen eingesetzt. Das Baujahr der Hauptheizung ist 1981. Das Warmwasser wird in 3 Elektroboilern bereitgestellt: Einer unter der Treppe und 2 bei den Duschen.</p>

<p>Alter</p>	<p>43 Jahre</p>		
<p>Mögliche Verbesserung</p>	<p>Die Heizung hat ihre Lebensdauer erreicht, ein Ersatz ist angezeigt. Vor dem Heizungswechsel sollte die Gebäudehülle möglichst gut gedämmt werden. Es sollte eine zentrale Heizungslösung mit wassergeführtem System angestrebt werden. Die Warmwasserleitungen sollten gedämmt werden. Die Holzheizungen können als Unterstützung der Heizung an kalten Wintertagen bestehen bleiben.</p>		
<p>Mögliche Systeme</p>		+Pro	-Con
	Pelletheizung	-Hohe Vorlauftemperaturen -Lagerraum vorhanden	-Hoher Wartungsaufwand -Emissionen bei der Verbrennung

- **Ersatz der fossilen Ölheizung**
Die veraltete Ölheizung, die über das Treppenhaus verteilt wird, sollte durch ein erneuerbares Heizungssystem ersetzt werden. Ideal wäre ein wassergeführtes Wärmeverteilsystem, das eine zeitgemässe und bedarfsgerechte Beheizung ermöglicht. Bei der aktuell schlecht gedämmten Gebäudehülle wäre eine Pelletheizung die einzig realistische Option, da sie problemlos hohe Vorlauftemperaturen erreicht. Nach einer Dämmung könnten auch Systeme mit Wärmepumpe in Betracht gezogen werden.

- **Ersatz der Boiler**
Elektroboiler sind nicht mehr zeitgemäss. Das Warmwasser sollte möglichst effizient und unter Nutzung erneuerbarer Energien erzeugt werden, beispielsweise durch eine Pelletheizung oder eine Wärmepumpe. Da die Boiler derzeit teilweise in beheizten Räumen stehen, ist der Umstieg auf Wärmepumpenboiler nicht ohne weiteres möglich.

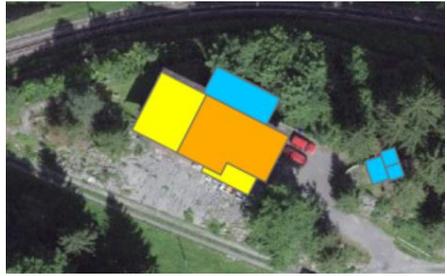
Solarpotenzial			
<p>Das Gebäude eignet sich gut für eine solare Nutzung. Sowohl Dach wie auch die Fassaden bieten genug Fläche für eine wirtschaftliche Solarstromanlage. Als Alternative könnte auch eine Solarthermieanlage für die Warmwasseraufbereitung installiert werden. Die lokale Verschattung durch Bäume ist in der Ertragsberechnung nicht berücksichtigt.</p>

Mögliche Leistung	49 KWp	Kosten	64'000.-
Ertrag	41 000 kWh/a	Förderung	17'000.-
Absicherung min.	80 A	Investition	47'000.-

- **Installation einer Solarstromanlage**
Abgesehen von der Verschattung durch Bäume ist das Dach gut für die Installation einer Solarstromanlage geeignet. Die vorhandenen Verbraucher, wie Elektroboiler, Waschküche und eine grosse Küche, sorgen für einen hohen Eigenverbrauch und machen die Anlage damit wirtschaftlich rentabel.
